КОНСТРУКТИВНИ И ЕКСПЛОАТАЦИОННИ ПРОБЛЕМИ НА СЪЩЕСТВУВАЩИ РЕЗЕРВОАРИ ЗА ВОДА

STRUCTURAL AND OPERATIONAL PROBLEMS OF EXISTING WATER TANKS

1 Конструктивно решение на резервоар за питейна вода „Лозенец”

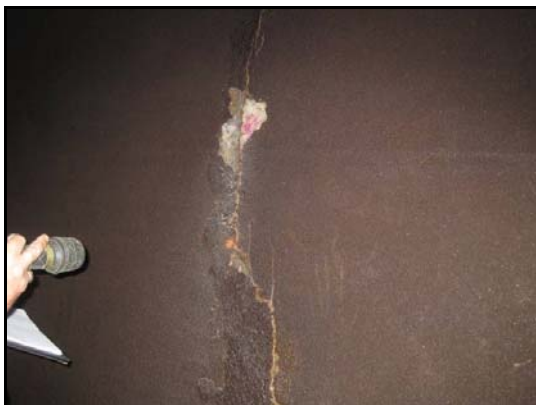
Сн.1

В разделителната бетонна стена на старата част е установено наличие на няколко пукнатини, две от които са проходни през цялата и дебелина. Въпреки, че при предишни ремонти те са били обработвани с полимерни състави, към момента на обследването отново са се отворили, като ширината им достига до 2 – 3 mm (сн.1, сн.2).

- Подготовка на основата – премахване на защитното антикорозионно покритие на разстояние 5cm от двете страни на дефекта и обезпрашаване посредством продухване с въздух под налягане.

- Възстановяване на водоплътността – в зоните на пукнатините, е препоръчано инжектиране с високо еластична двукомпонентна полиуретанова смола. Инжектирането се извършва чрез използване на пробивни пакери, които се разполагат от двете страни на пукнатината. За вертикалните пукнатини инжектирането се извършва отдолу нагоре.

- Повърхностна обработка – при наличие на очаквани бъдещи ограничени деформации на конструктивните елементи е препоръчано в устието на всяка от обработваните пукнатини да се изпълни V – образен или U – образен жлеб с дълбочина и ширина в основата 0,5 – 1,0cm. След почистване на бетонната повърхност на жлеба, той се запълва с вискоелестичен шпакловъчен полиуретанов състав. Поради факта, че съоръжението се използва за съхранение на води за питейни нужди е определено задължителното влагане на материал, който притежава сертификат от МЗ, доказващ неговата безвредност при пряк досег с питейна вода.

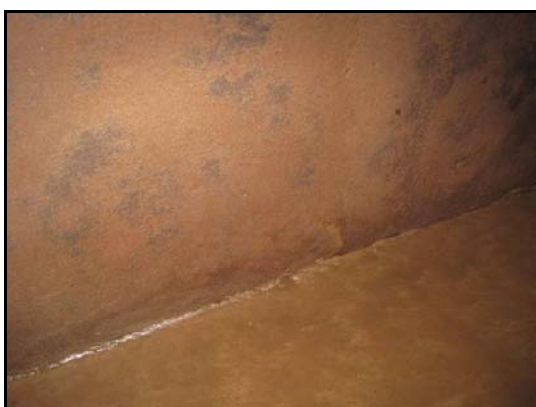
Сн.3

В разделителната стоманобетонна стена на новата част, в зоната на връзката „дъно – стена”, вероятно поради реализирана работна граница, се е явила хоризонтална пукнатина, през която е установено преминаване на вода между двата резервоара (сн.3, сн.4).

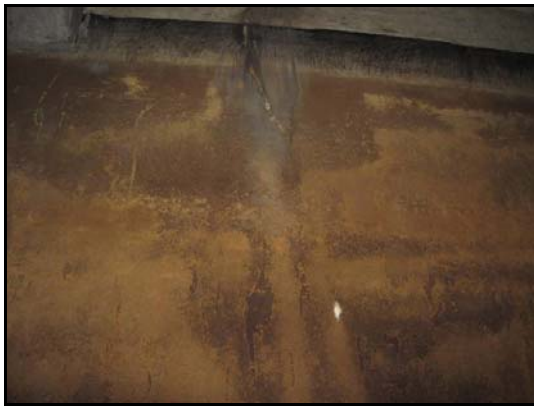
Сн.5

По външните стени в стария резервоар са се явили множество пукнатини. Установено е, че по западната стена са извършени репарационни дейности, като към настоящия момент пукнатините са затворени и не работят. Значителен брой проблемни участъци има по северната и източната външна стена (сн.5, сн.6, сн.7), като въпреки извършените в миналото ремонтни дейности, в момента съществуващите вертикални и хоризонтални пукнатини са пукнатинообразували и в полимерния репаратурен състав (сн.8, сн.9).

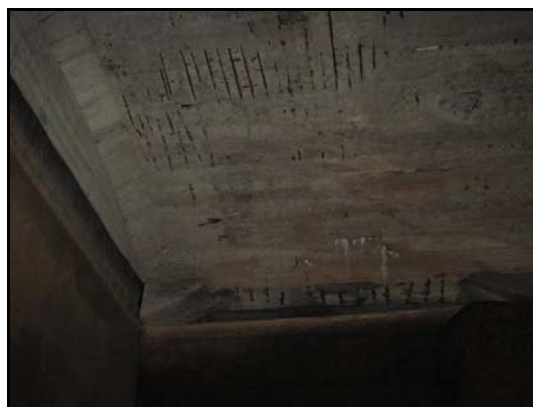
Сн.10

По черупковата покривна конструкция на старата част са установени редица дефекти, включващи големи зони, в които бетоновото покритие е недостатъчно. При развилите се корозионни процеси в армировъчната стомана същото се е разрушило и на много места долната армировка от черупките е видима и значително кородирала, поради продължителното излагане на неблагоприятните въздействия, причинени от високата влажност в съоръжението. Също така са видими и множество проходни пукнатини, със следи от извлеци на калциевия хидроксид от циментовия камък (сн.10, сн.11).

- Отстраняване на дефектиралото бетоново покритие и отпадъчните продукти по повърхността на бетона.
- Почистване на разкритите бетонни повърхности и при установена необходимост или редуциране на напречното сечение на армировката с повече от 20 %, същата се заменя равномерно с нова.
 - Почистване на армировката от продуктите на корозия.
 - Полагане на антикорозионно покритие по армировката – предложени са варианти за изпълнение на полимерно или полимерциментно антикорозионно покритие.
 - Изпълнение на адхезионен слой за връзка.
 - Възстановяване на бетонното сечение – предложен е рецептурен състав и технологична схема за полагането му при изпълнение на възстановителните работи.

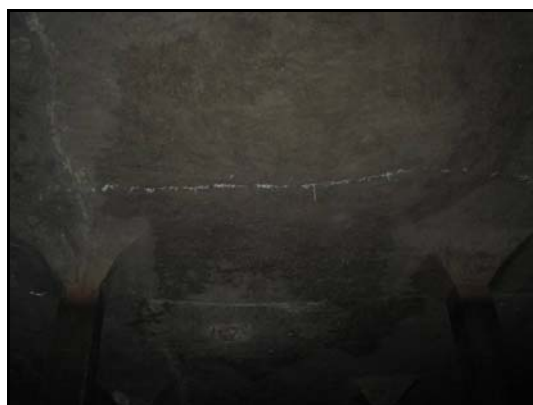
Сн.12

Покривната конструкция в новата част се намира в значително по-добро състояние, като само в отделни, изолирани зони има пукнатини с извлеци, както и места с частично открита армировка (сн.12).
