КОНСТРУКТИВНИ И ЕКСПЛОАТАЦИОННИ ПРОБЛЕМИ НА СЪЩЕСТВУВАЩИ РЕЗЕРВОАРИ ЗА ВОДА

STRUCTURAL AND OPERATIONAL PROBLEMS OF EXISTING WATER TANKS

1 Конструктивно решение на резервоар за питейна вода „Лозенец”

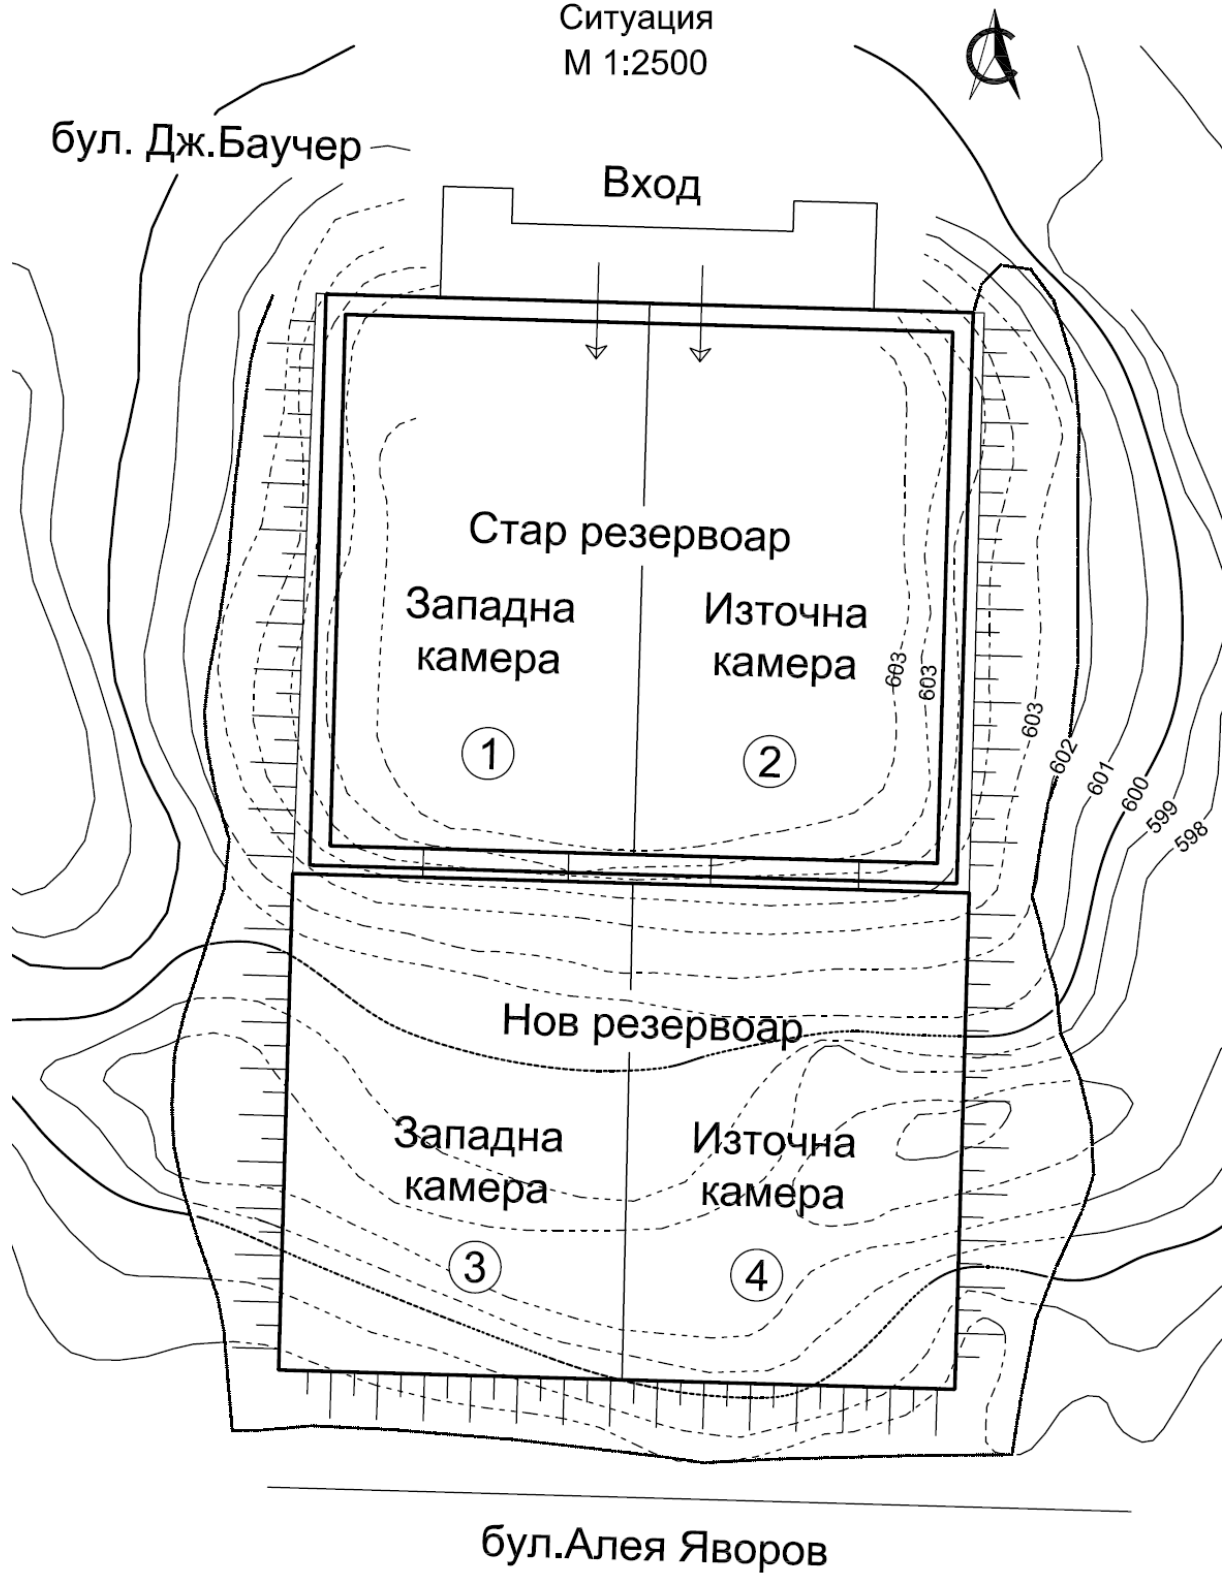
Фиг. 1 Схема на резервоар за титейна вода „Лозенец“

Съоръжението е реализирано на два етапа (фиг.1). Първоначално през 10-те години на XX век е проектирана и реализирана старата част. Тя е разделена на два независими резервоара, посредством бетонна стена с променливо сечение – в зоната на покривната плоча ширината на стената е 75cm, докато в зоната на стъпване върху фундамента е 280cm. През 30-те години на XX век, е взето решение за разширение на съоръжението, като е изпълнена и нова част, която се явява като продължение на старата и отново е разделена на две, но със стоманобетонна стена с ширина 45cm. Съоръжението е частично разрушено, в следствие на бомбардировки през Втората световна война и след това е реконструирано. Конструктивната система на старата част е скелетно гредова, като са изпълнени греди по основните оси в направление север – юг. Покривната конструкция между гредите представлява цилиндрична повърхнина, като надвишението в средната зона, спрямо точките на подпиране е 40 cm. Дебелината на черупката е 25cm. Колоните, поемащи натоварването от покривната конструкция са с напречни размери 50 /50 cm. За всяка от двете клетки, в направление север – юг са изпълнени по три оси от по седем колони, с осово разстояние между тях 5,20m. Конструкцията на новата част е безгредова стоманобетонна, изпълнена по монолитен способ. Връзката със старата част се осъществява през отвори в северната стена. Колоните, поемащи натоварването от покривната конструкция са с напречни размери 35/35cm. В зоната на стъпване на покривната плоча върху колоните, за осигуряване достатъчно сечение срещу продънващите сили, са предвидени вути. За всеки от двата резервоара, в направление север – юг са изпълнени шест оси, докато в направление изток – запад са изпълнени девет оси с осово разстояние между колоните 3,90m. Фундирането на стените е върху ивични основи, докато под колоните са изпълнени единични фундаменти.
